## ПО СЛЕДАМ ГЕНАЛДОНСКОЙ КАТАСТРОФЫ: ГОД СПУСТЯ

Оценено состояние верхней и средней части зоны Геналдонской ледниковой катастрофы 20 сентября 2002 г. и проведен анализ изменений, произошедших за год. По результатам полевых исследований и анализа космических снимков высокого разрешения, объем льда ледника Колка, вовлеченного в катастрофическое движение, оценен в  $80 \pm 15$  млн м<sup>3</sup>; часть ледника, возможно, все еще остается в ложе. Составлена карта состояния ледникового цирка Колка через год после катастрофы. По наблюдениям лета 2003 г., в верхней части цирка обвально-осыпные процессы в дневное время шли непрерывно, а небольшие сели формировались несколько раз в час. В ледовом теле, находящемся в Кармадонской котловине, отмечены активное образование трещин и распад массивов льда на блоки в период с мая 2003 г. Деградация ледового тела идет более быстрыми темпами, чем предполагалось ранее, вследствие обрушения блоков льда над поверхностными и подледными руслами рек. Из 13 новых озер, образовавшихся в конце сентября 2002 г., к концу лета 2003 г. остались только три. На основе новых данных уточнен прогноз развития событий в зоне катастрофы: в ближайшие 10–20 лет новые кат

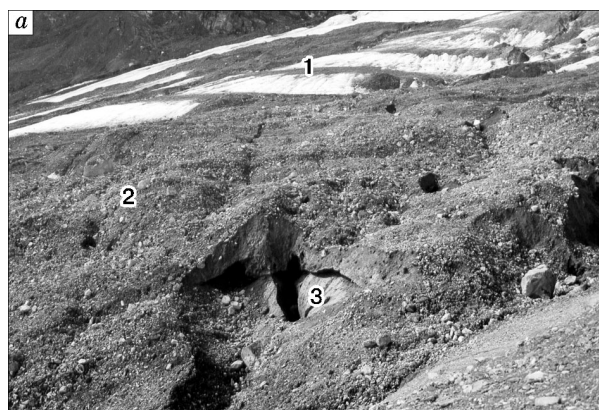
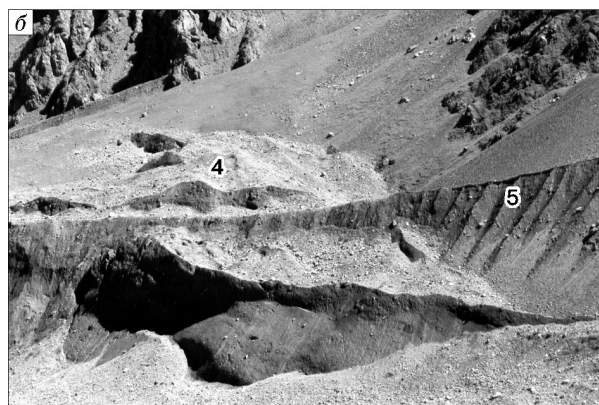
**Рис. 6. Следы движения ледово-каменных масс в момент катастрофы.**

Массивы переотложенного льда толщиной до 10–15 м, перенесенные через общую морену ледников Колка и Майли, сохранились около языка ледника Майли и на его поверхности. После протаивания над крупными трещинами в воронках обнажилось напластование такого льда (рис. 6, а).

а — пористый ледяной конгломерат, покрытый мореной, на поверхности языка ледника Майли (фото С.С. Черноморца, 16 августа 2003 г.); б — перехлест через правобережную морену ледника Майли на повороте долины (фото С.С. Черноморца, 18 августа 2003 г.). 1 — язык ледника Майли, 2 — переотложенный лед Колки, 3 — обнажение глетчерного льда Майли в воронке вытаивания под переотложенным льдом Колки, 4 — заплеск льда на осыпном склоне, 5 — правобережная морена ледника Майли.

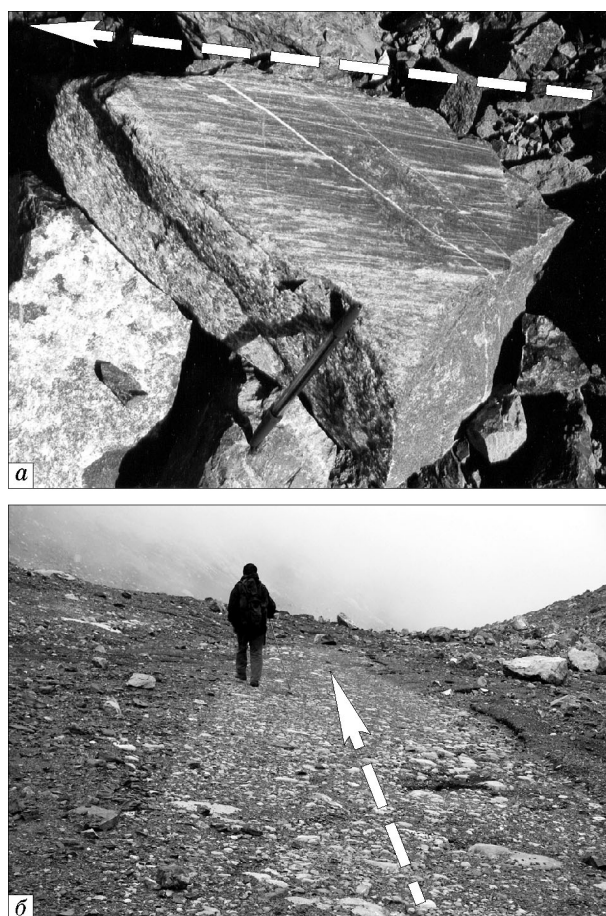
Рис. 7. Следы экзарации.

При катастрофическом передвижении массы ледника Колка отшлифовали подстилающие поверхности ниже по долине и создали своеобразные „мостовые“. На валунах обнаружена экзарационная штриховка, позволяющая судить о направлениях движения потока (рис. 7, а).

*a* — штриховка на валунах, образовавшаяся под воздействием мелких быстро летящих обломков в нижней части перемещавшихся ледниковых масс (фото С.С. Черноморца, 16 августа 2003 г.); *б* — каменные „мостовые“ на подстилающих моренах (фото О.В. Тутубалиной, 17 августа 2003 г.). Стрелка показывает направление движения при катастрофе.

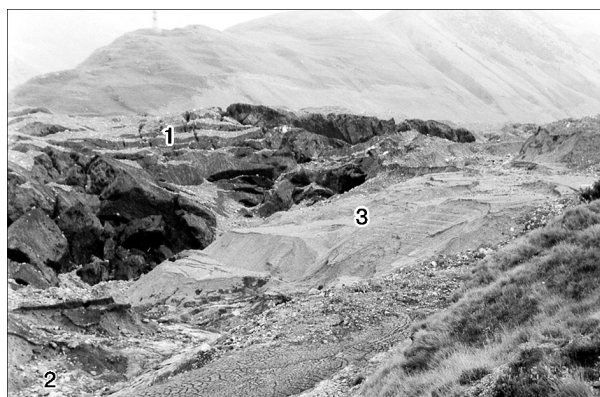
**Рис. 8.** Обрушение ледяных блоков по краю ледового тела, примыкающему к котловине спущенного озера (фото С.С. Черноморца, 17 июня 2003 г.).

Как и предполагалось ранее [Поповнин и др., 2003], определенную роль в таянии ледового тела играет гидротермическая и механическая абляция за счет постоянных и временных водотоков. На рис. 8 видна система просадок и трещин, которые образуются над мигрирующим руслом р. Геналдон вследствие обрушения гrotтов. В отдельных местах просадки понижают поверхность ледового тела на

1 — зона образования трещин отседания, 2 — днище исчезнувшего озера, 3 — флювиогляциальные отложения р. Геналдон.
